REKONSTRUKCE FASÁDY

Z BOLETICKÝCH PANEŮ TECHNOLOGIÍ DEKMETAL

REKONSTRUKCE OBVODOVÉHO PLÁŠTĚ ADMINISTRATIVNÍ BUDOVY ÚZSVM OSTRAVA

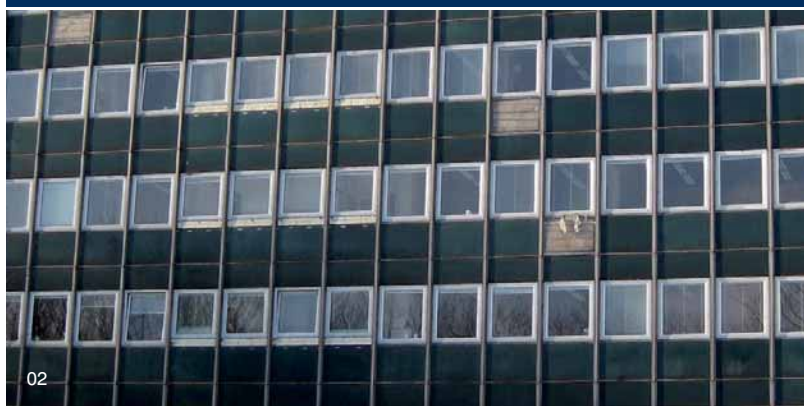
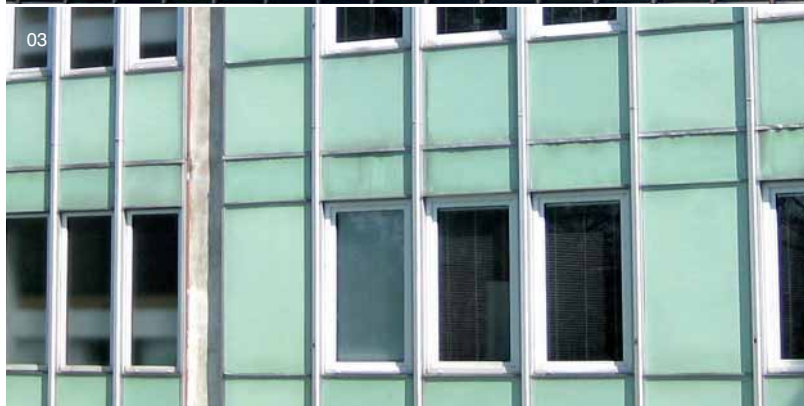
01, 02 | Fasáda z Boletických panelů

Jedná se o předsazený lehký obvodový plášť z panelů s nosnou ocelovou rámovou konstrukcí. Rámy jsou tvořeny tenkostěnnými ocelovými profily. Výplň pláště je průhledná nebo neprůsvitná.

Fasáda je členěna pravidelným svislým rastroem. Ten je tvořen krycími lištami z hliníkové slitiny vystupujícími před úroveň fasády. Vodorovné spoje panelů jsou překryty subtilními hliníkovými lištami.

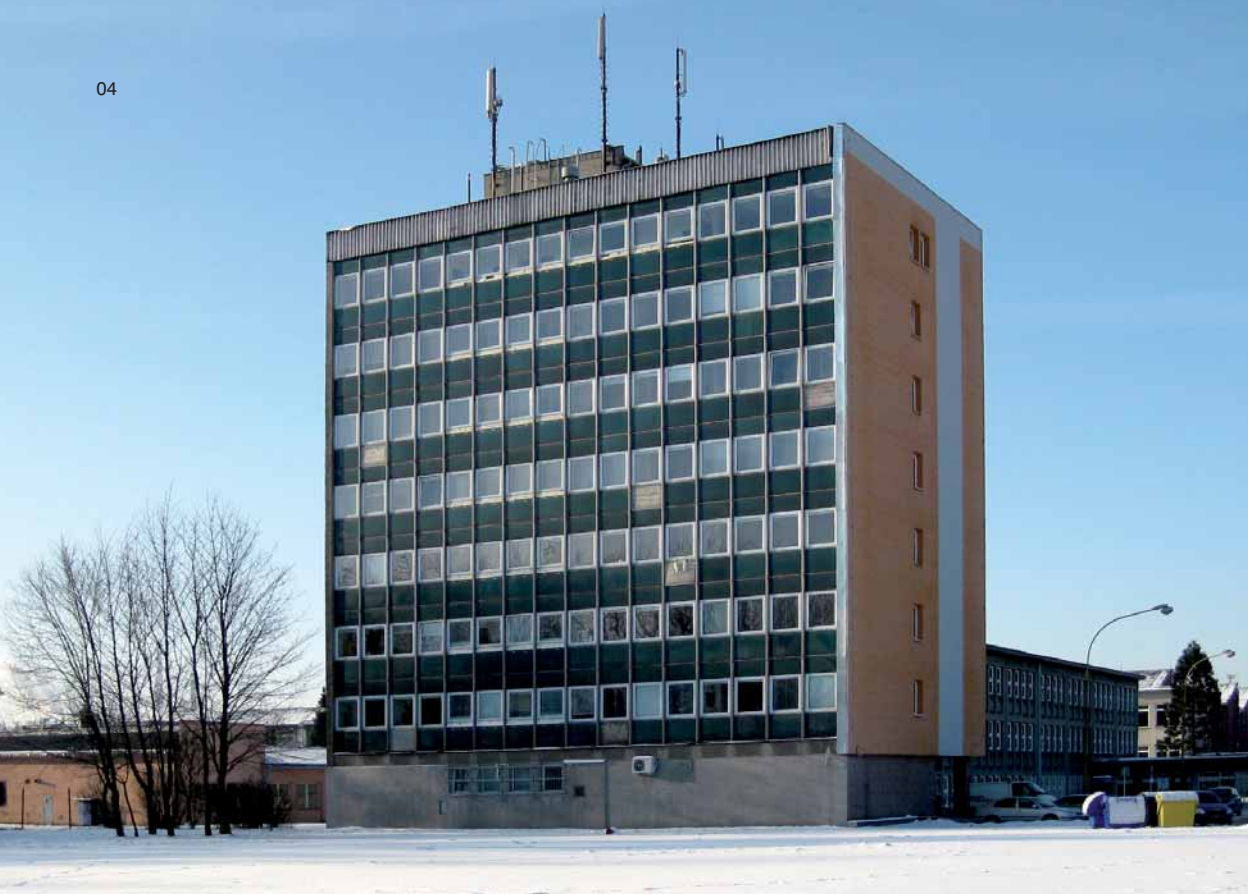
- 04 | Celkový pohled na budovu ÚZSVM
- 05 | Sonda do skladby obvodového pláště
- 06 | Drobná koroze původního rámu
- 07 | Značná koroze rámu

Akce proběhla v letech 2008 až 2009. Zadáním investora bylo provést rekonstrukci fasád budovy /foto 04/ a současně nepřerušit provoz v interiéru během realizace, čelní a zadní fasádu provést z lehkých plechových prvků, dvě boční fasády zateplit kontaktní fasádou ETICS. Výplně otvorů byly vyměněny dřívě.

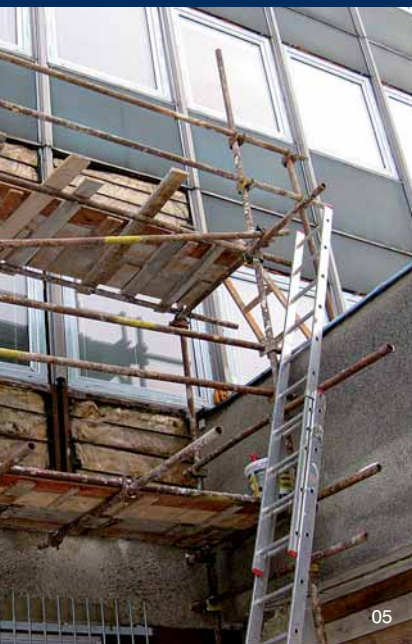
05

Sondy do skladby obvodového pláště /foto 05/ ukázaly nedostatky stávajícího systému, společně se

statickým posudkem však prokázaly možnost ponechat většinu původních konstrukcí pláště.

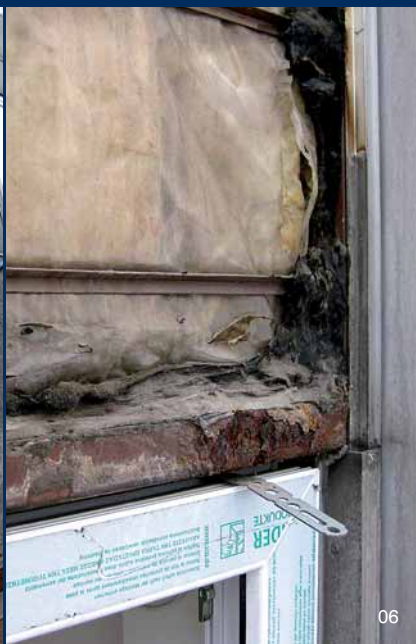
06

Nosné tenkostěnné ocelové profily rámové konstrukce byly nalezeny lokálně drobně korodované /foto 06/. Bylo navrženo je přebrousit a natřít antikorozním nátěrem. Značně zkorodované části konstrukce /foto 07/ byly vyměněny.

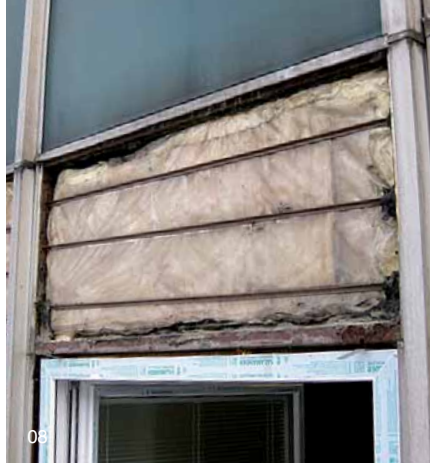
- 08 | Tepelná izolace v ochranné fólii
- 09 | Tepelná izolace bez ochranné fólie
- 10 | Nové nosné konzoly
- 11 | Přidání tepelné izolace

Původní tepelná izolace z minerální vaty byla nalezena v ochranné fólii /foto 08/ nebo bez této fólie /foto 09/. V obou případech byl stanoven její stav za uspokojivý a tedy byla v konstrukci ponechána.

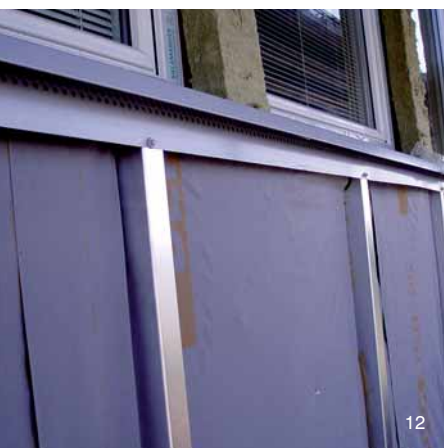
- 12 | Nový nosný rošt přes fólii Dekten
- 13 | Plechy kladeny svisle a vodorovně
- 14 | Pohled na hotovou fasádu – přední část
- 15 | Pohled na hotovou fasádu – zadní část

vláken dle tepelnětechnického výpočtu /foto 11/. Přes tuto tepelnou izolaci byla položena fólie lehkého typu DEKTEN 95 a následně připevněn nosný rošt /foto 12/. Na tento nosný rošt byly připevněny pohledové plechy.
